LECKORTUNGSBERICHT

## Musterstr. 1, 66130 Musterhausen

vom 26.09.2026

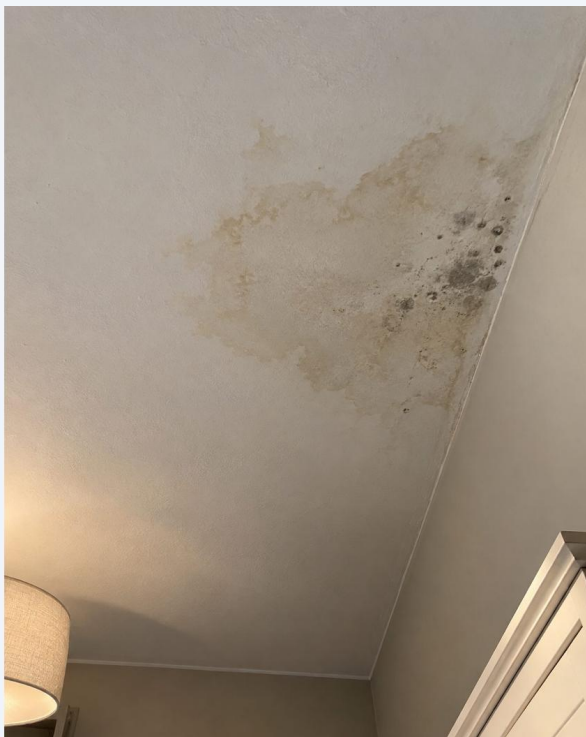
### BETROFFENER BEREICH

Am Objekt Musterstr. 1 in 66130 Musterhausen wurde für Musterkunde eine Leckageortung (Schadenursachensuche) durchgeführt. Die Leckortung vor Ort führte Peter durch. Der Schaden zeigte sich im Wohnzimmer im Erdgeschoss durch einen Feuchteffleck mit Schimmelbildung an der Decke über dem Kamin. In diesem Bereich wurde ein Feuchtigkeitswert von 90 gemessen, während der Referenzwert eines trockenen Bereichs bei 44 lag.

Deutliche Feuchtigkeit / Schimmel

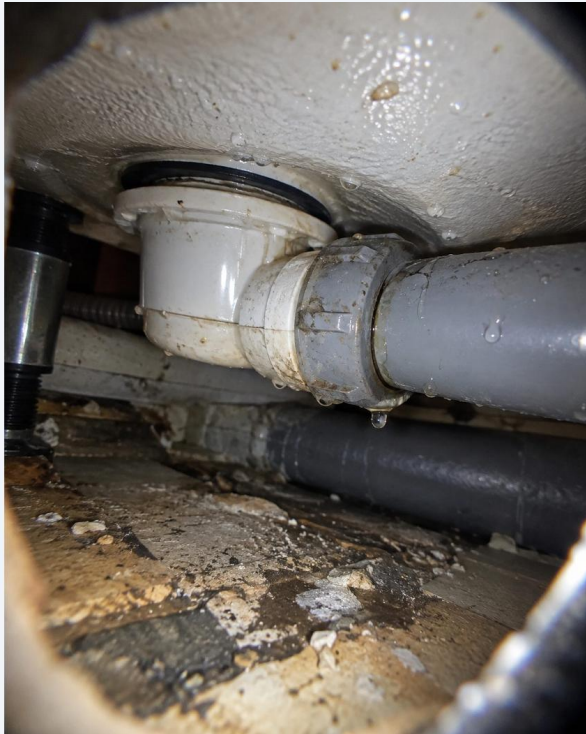
## SCHADENURSACHE

Eine Druckprobe wurde nicht durchgeführt, da sie aufgrund des Schadenbildes und der Gegebenheiten vor Ort nicht als notwendig erachtet wurde. Als Schadenursache wurde eindeutig Lochfraß am Kunststoffsisphon der Badewanne festgestellt. Darüber hinaus zeigte sich, dass der Siphon nicht mehr korrekt sitzt und generell getauscht werden sollte. Auch die übrigen Rohre sind durch die Feuchtigkeit teilweise in Mitleidenschaft gezogen und müssten überprüft und gegebenenfalls erneuert werden.

Lochfraß

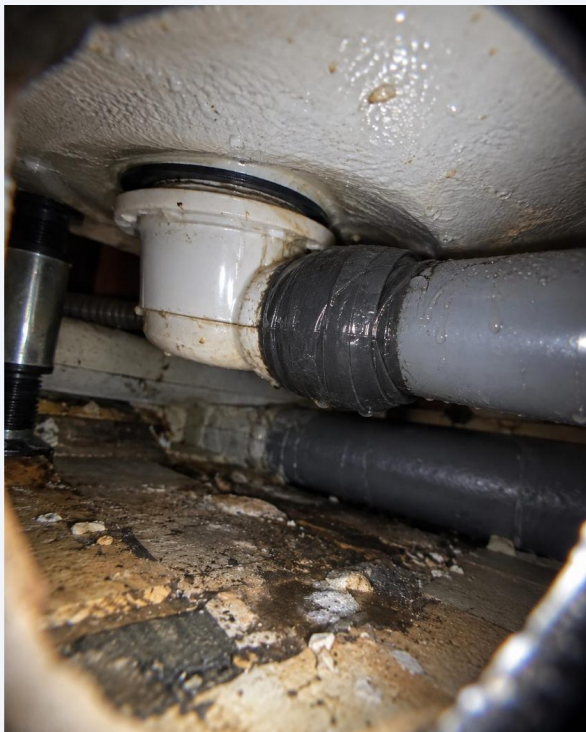
## REPARATUR

Mit Klebeband dicht gemacht

Als Notmaßnahme haben wir die undichte Stelle mit Spezialklebeband kurzfristig abgedichtet, da die Dusche dringend benötigt wird. Die Arbeiten erfolgten in einem sehr schwer zugänglichen Bereich. **Material: Dichteklebeband, Zeitaufwand: 60 Std.**
